# Häuser des Jahres

# Kunst im Bau

VON  
fabri architekten

## Leben und Arbeiten in einem kunstvollen Haus.

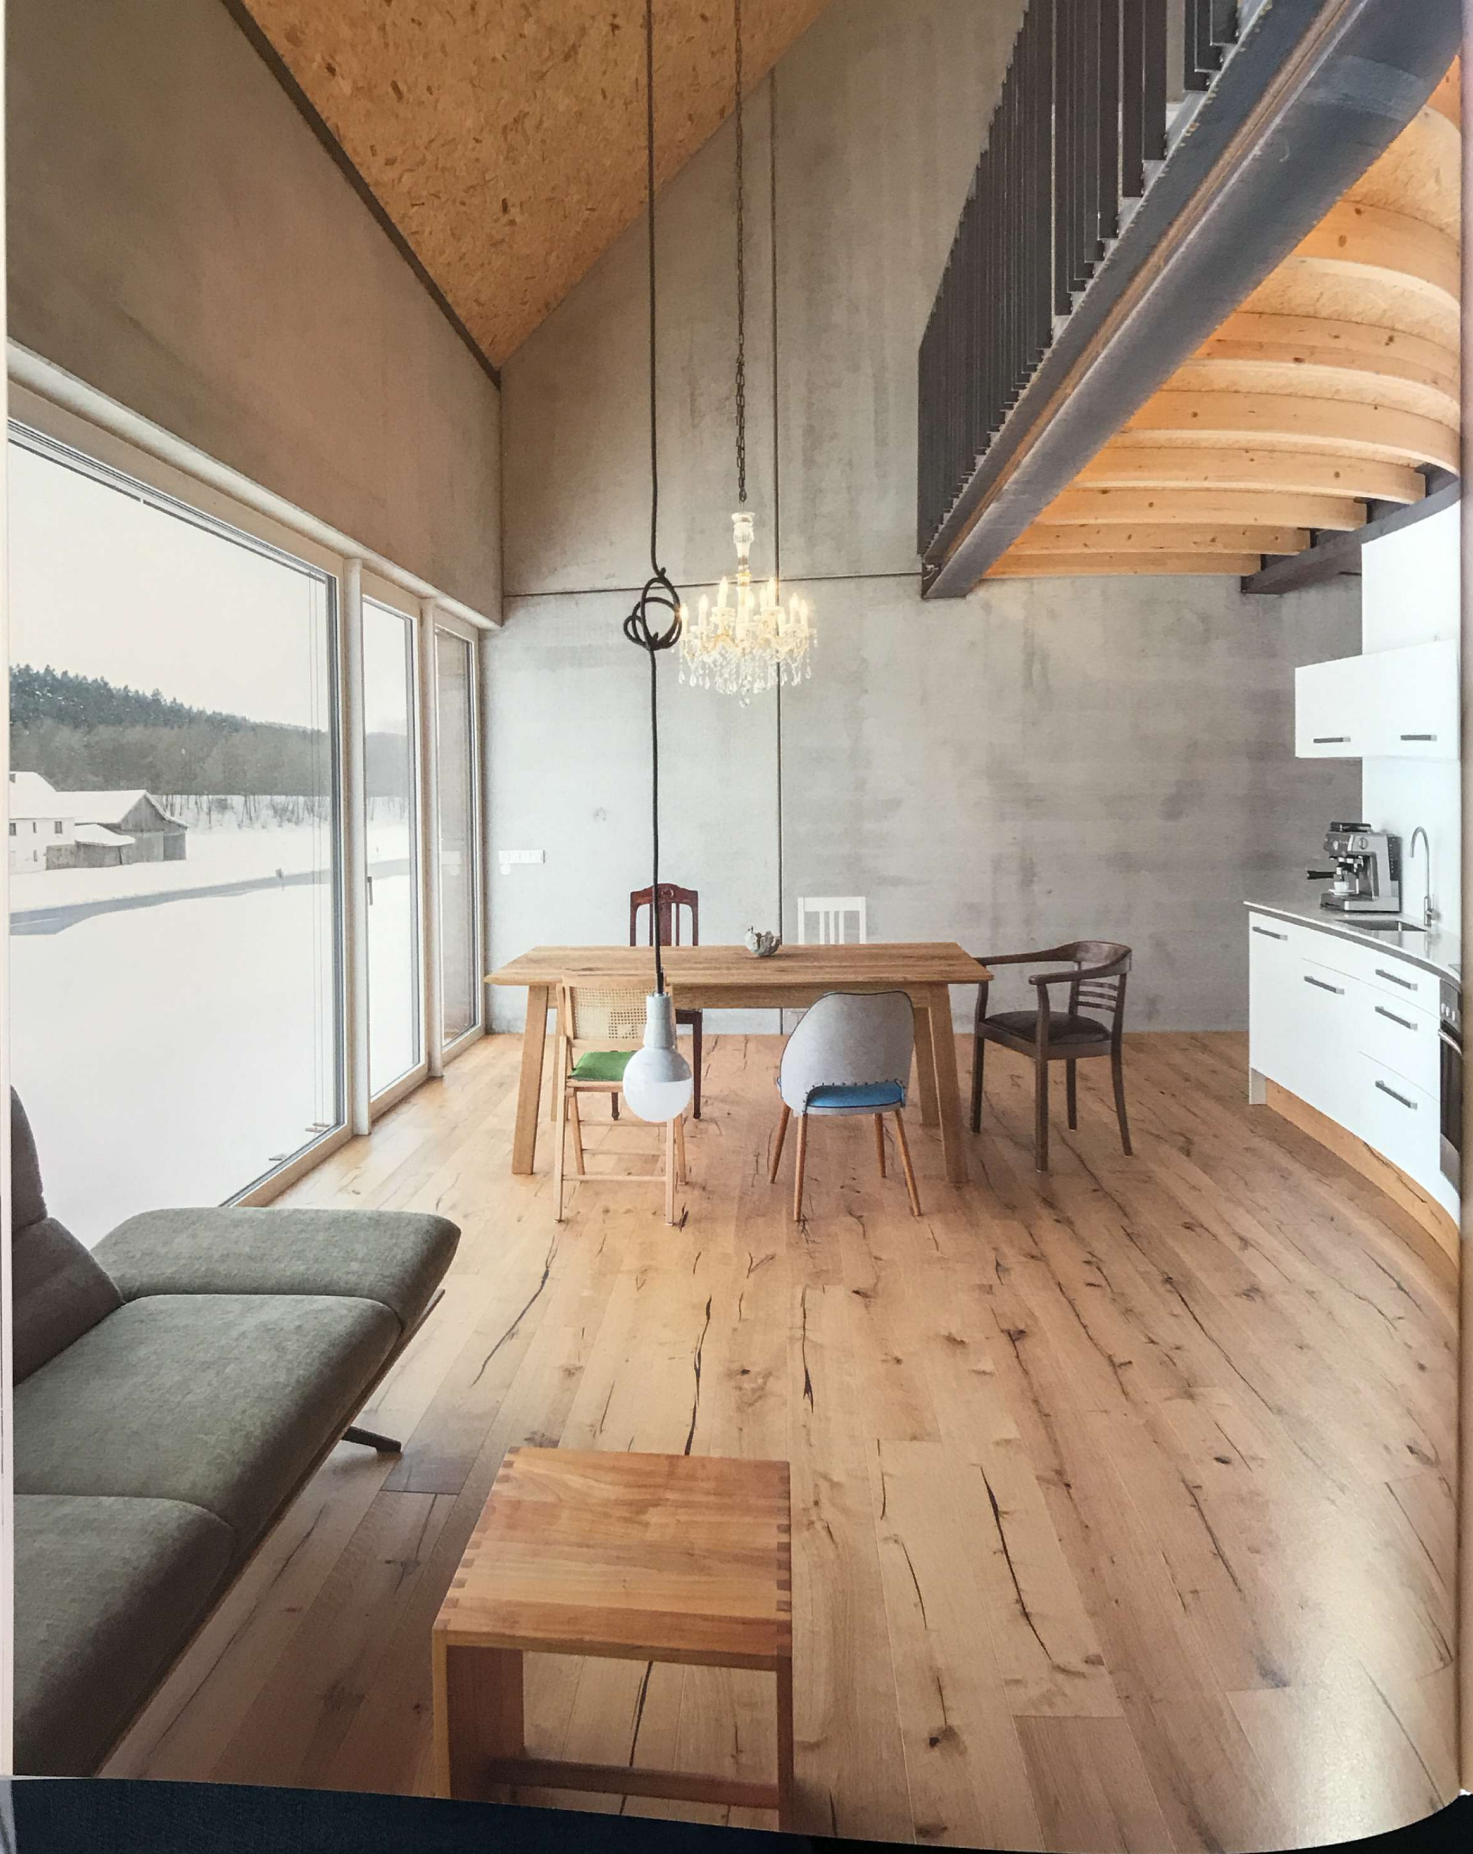
Querschnitt

Grundriss  
Obergeschoss

Grundriss  
Erdgeschoss

- 1 Eingang
- 2 Atelier
- 3 Kochen/  
Essen/  
Wohnen
- 4 Schlafen
- 5 Bad
- 6 Technik
- 7 Garage
- 8 Galerie
- 9 Gast
- 10 Lager
