BUNGALOW

ARCHITECTURE + DESIGN

**WEISSE HOUSE,
LUDWIGSTADT, GERMANY**

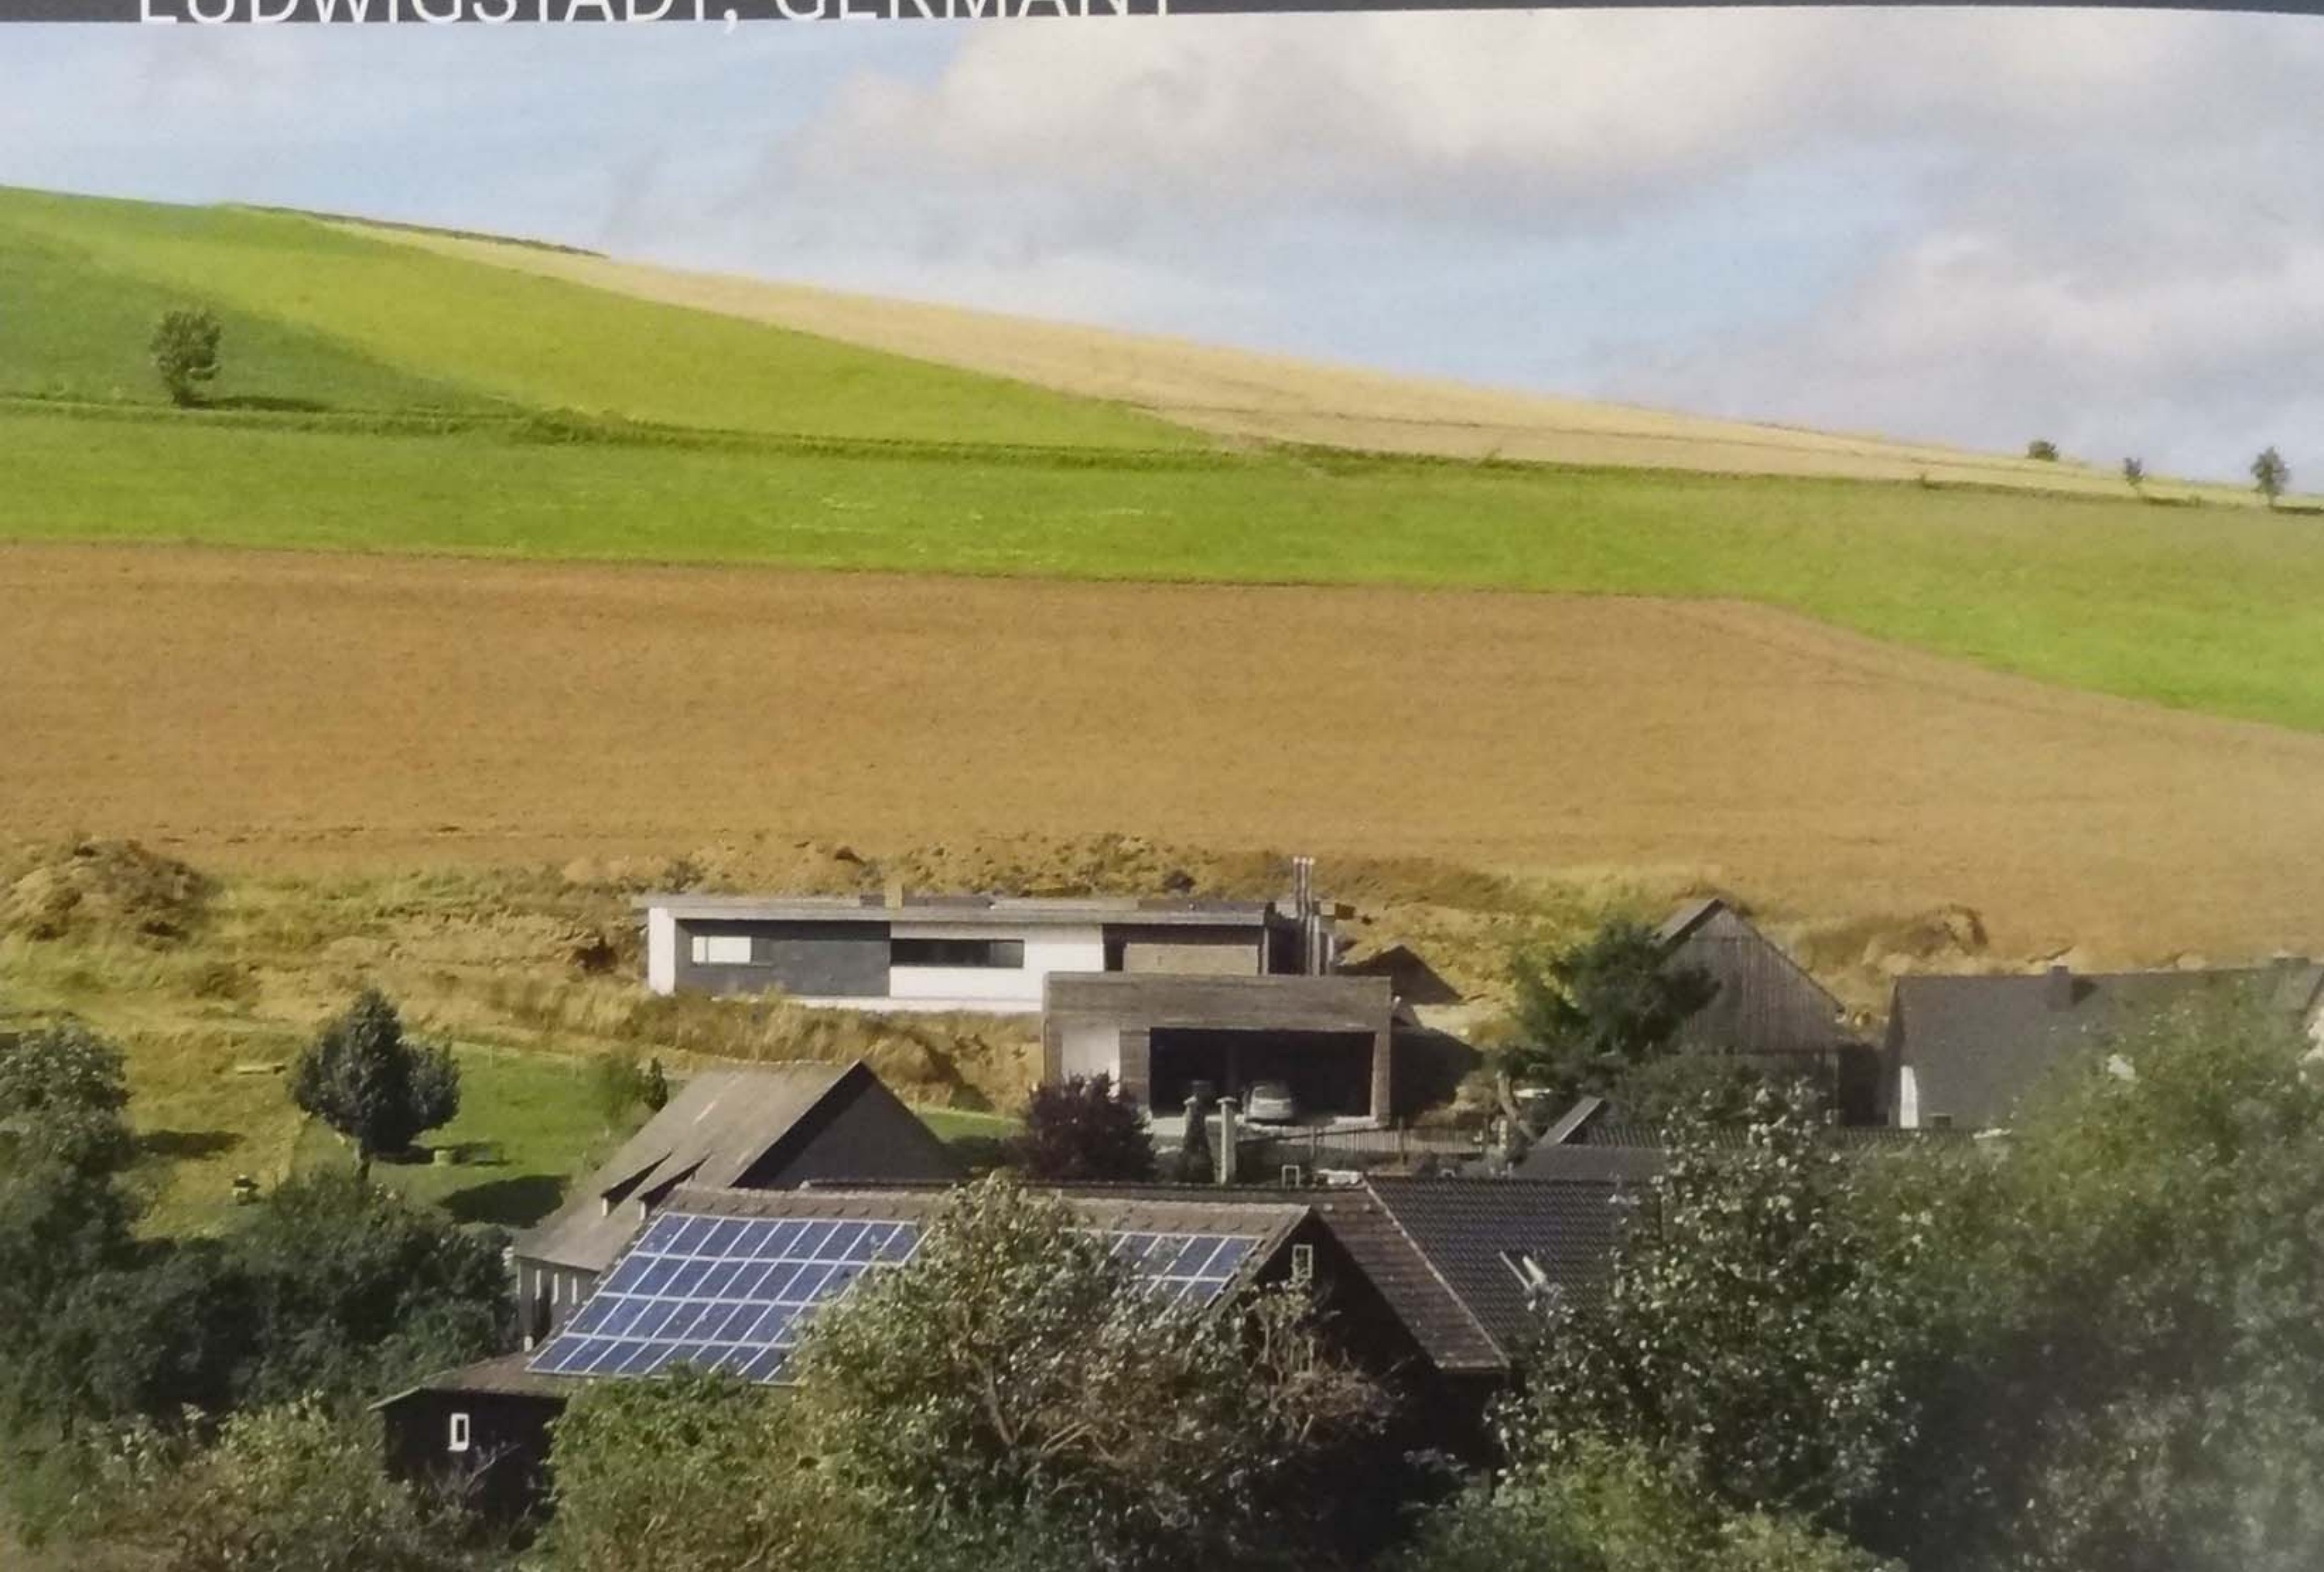
Left: Exterior view from surrounding countryside landscape. Links: Außenansicht Umland. | Right: Floor plan. Rechts: Grundriss.

The themes of layering, contrast and collage formed the basis for this design, which deliberately continues the white plaster and slate surfaces typical for this location. The wooden frame construction meets the KfW-60 standard and the house is located on a steep slope, with a closed lower level. The upper level houses the central atrium, around which the living and individual rooms are grouped. The rear of the building towards the west is staggered, creating a number of protected sunny spaces. The use of wood and a greened roof, together with the slate cladding, help to further integrate the building into the landscape.

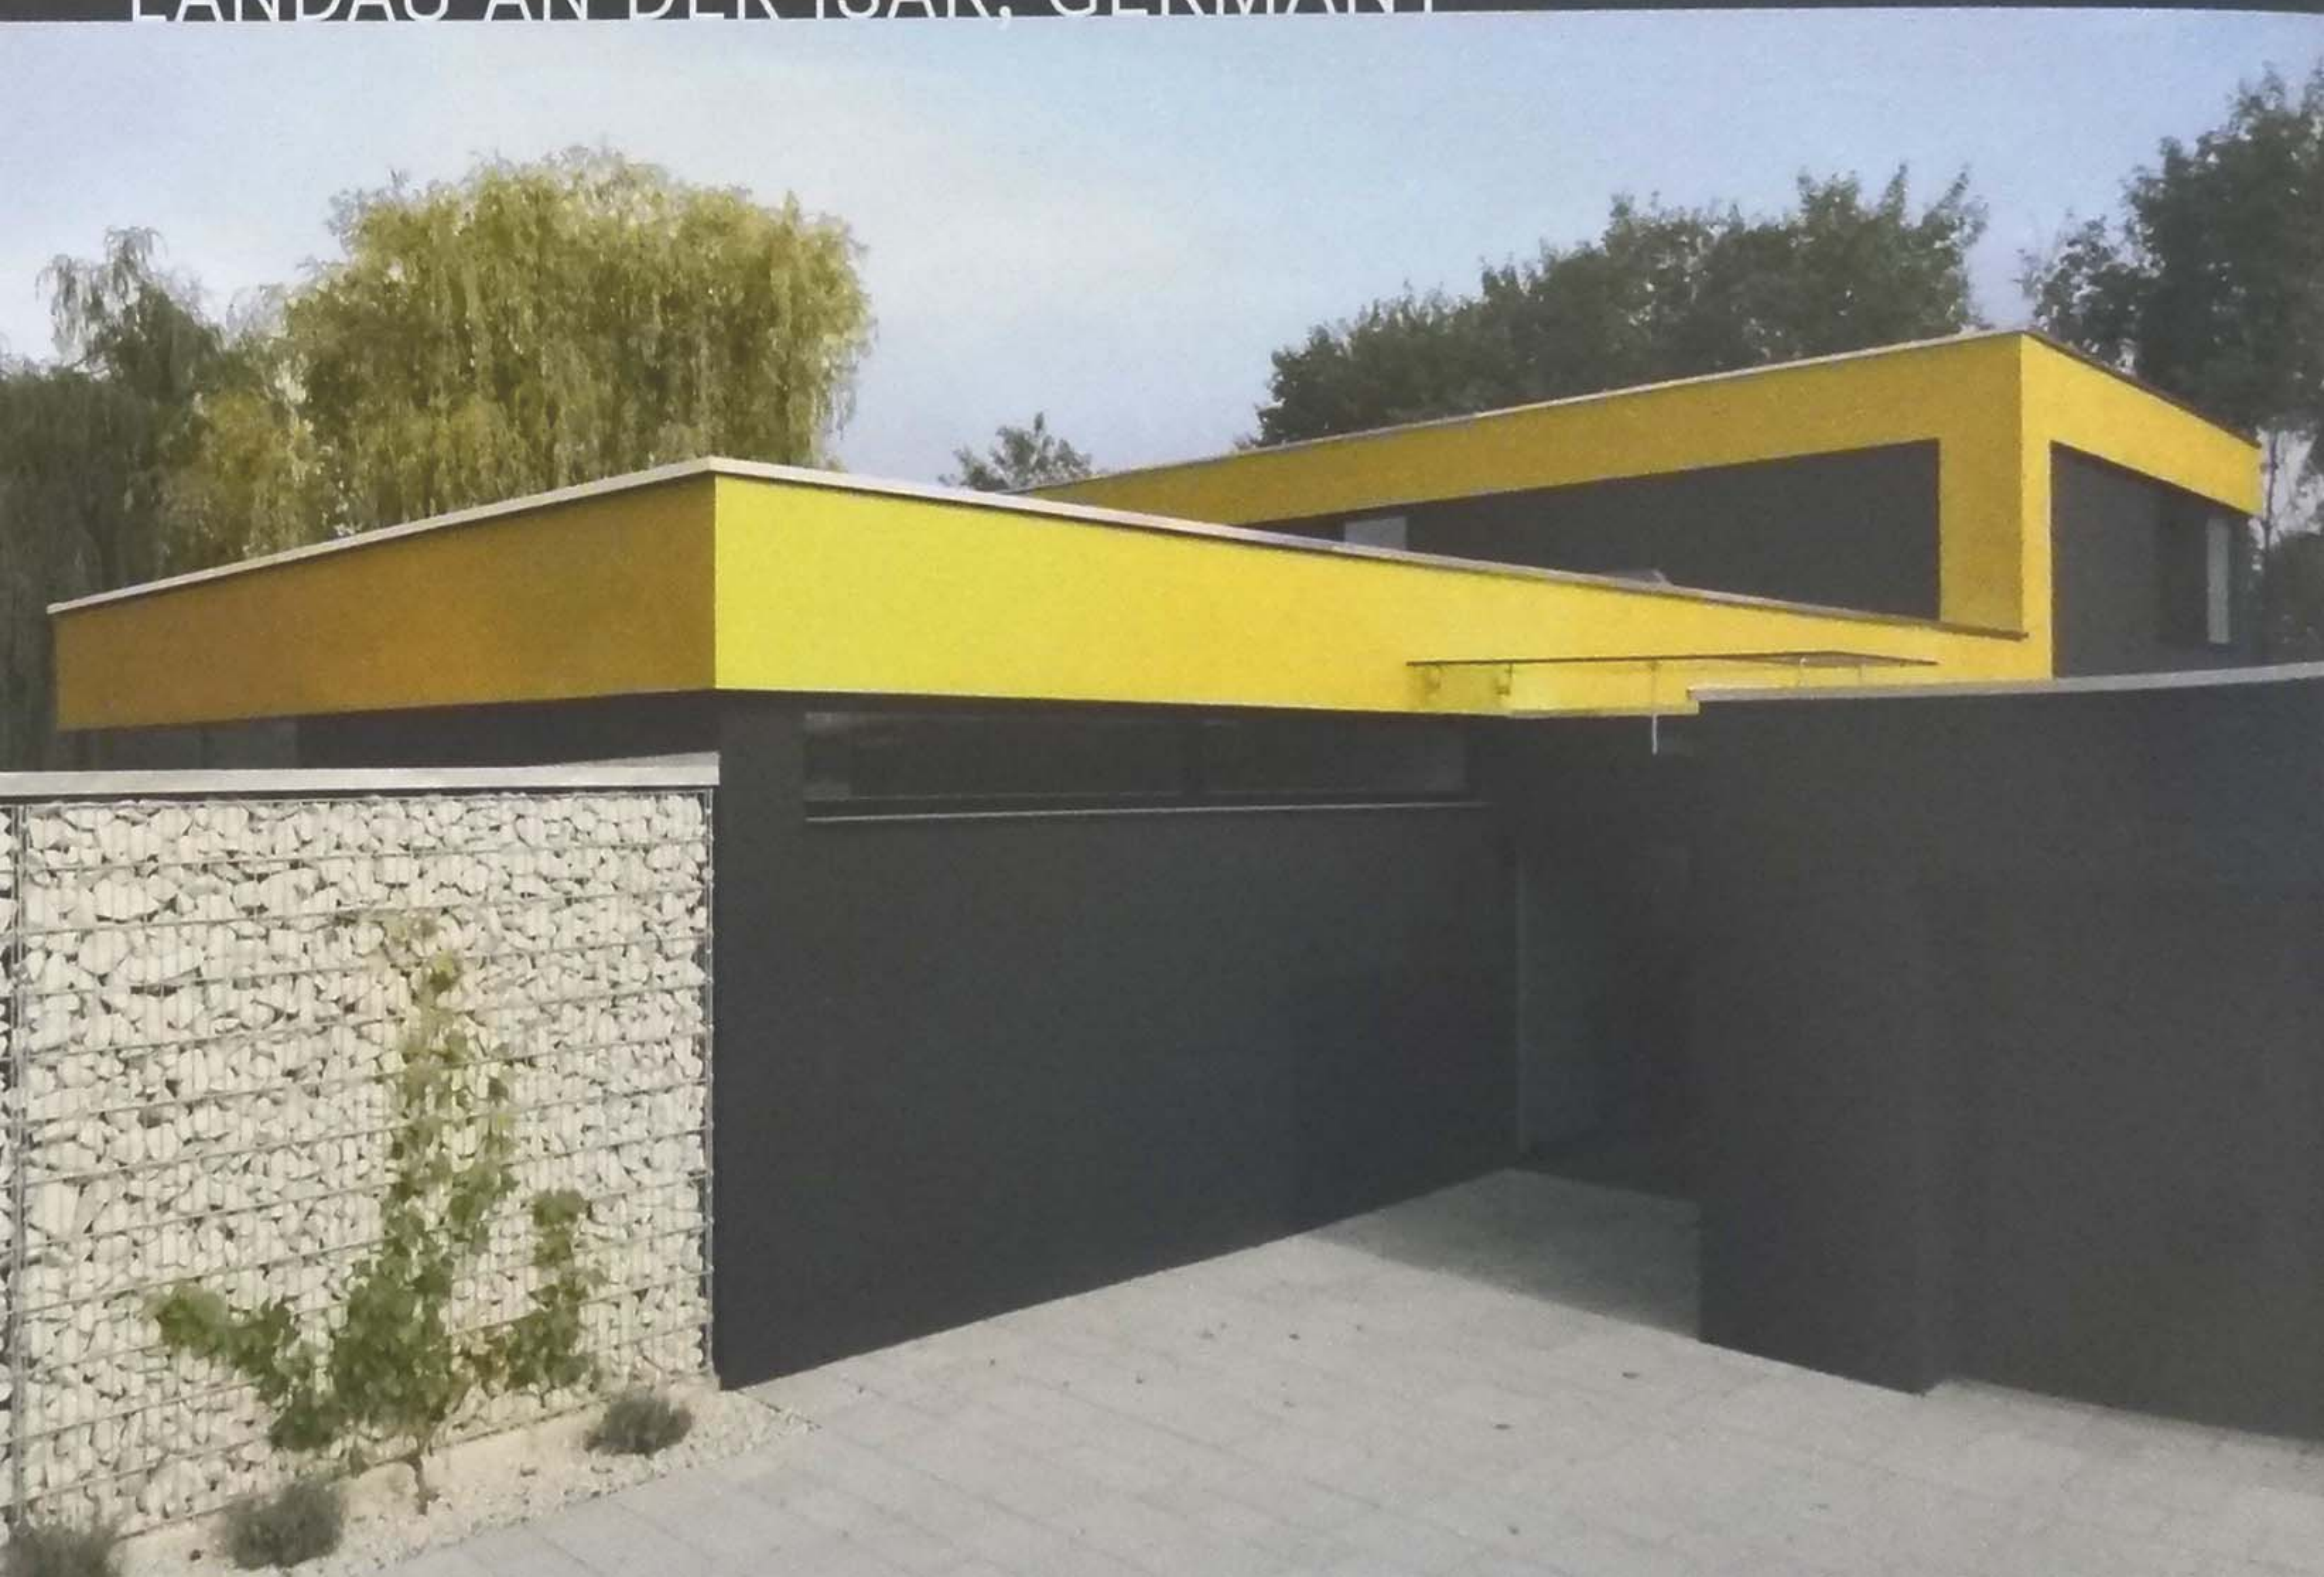
Left: Exterior view. Links: Außenansicht. | Right: Floor plan. Rechts: Grundriss.

This building volume is one-story to the south – the entrance and forecourt side – allowing a generous amount of sunlight to flow into the living areas. A two-story volume is attached at a right angle, facing north-east; this houses the wellness area, oriented towards the pool and garden. The garden façades feature floor-to-ceiling windows. Light from the south is drawn in through skylights and a band of windows. The building exterior is black thanks to a new plaster coating in RAL 9005. In contrast, a band of metallic gold stretches around the building volume.

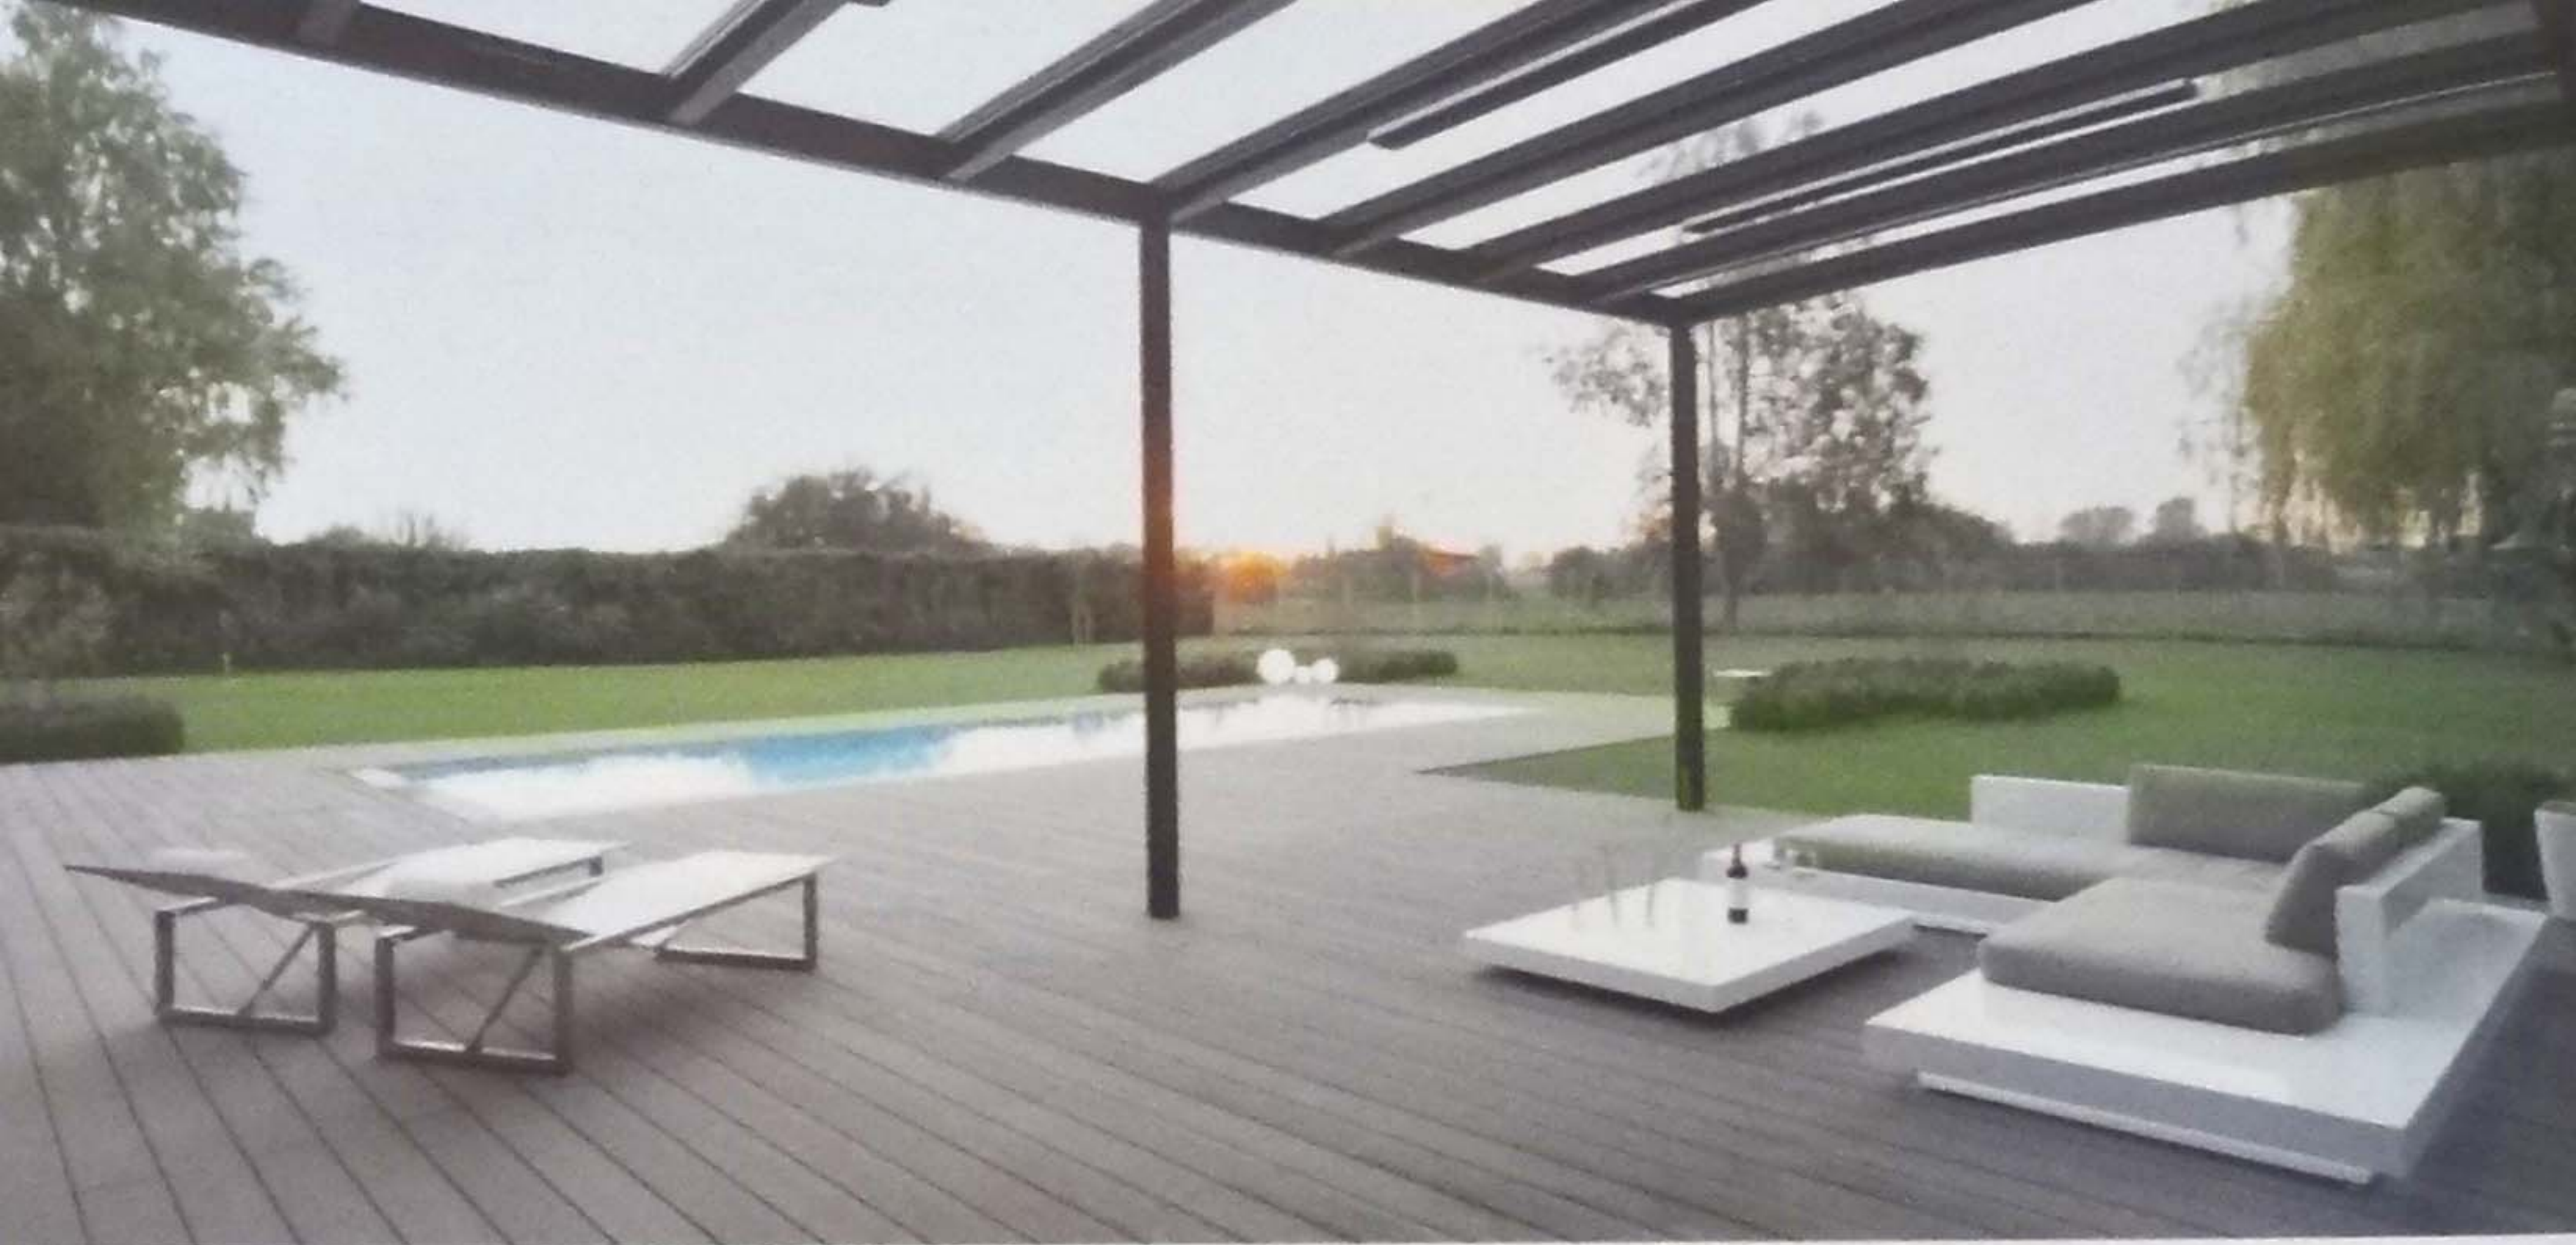
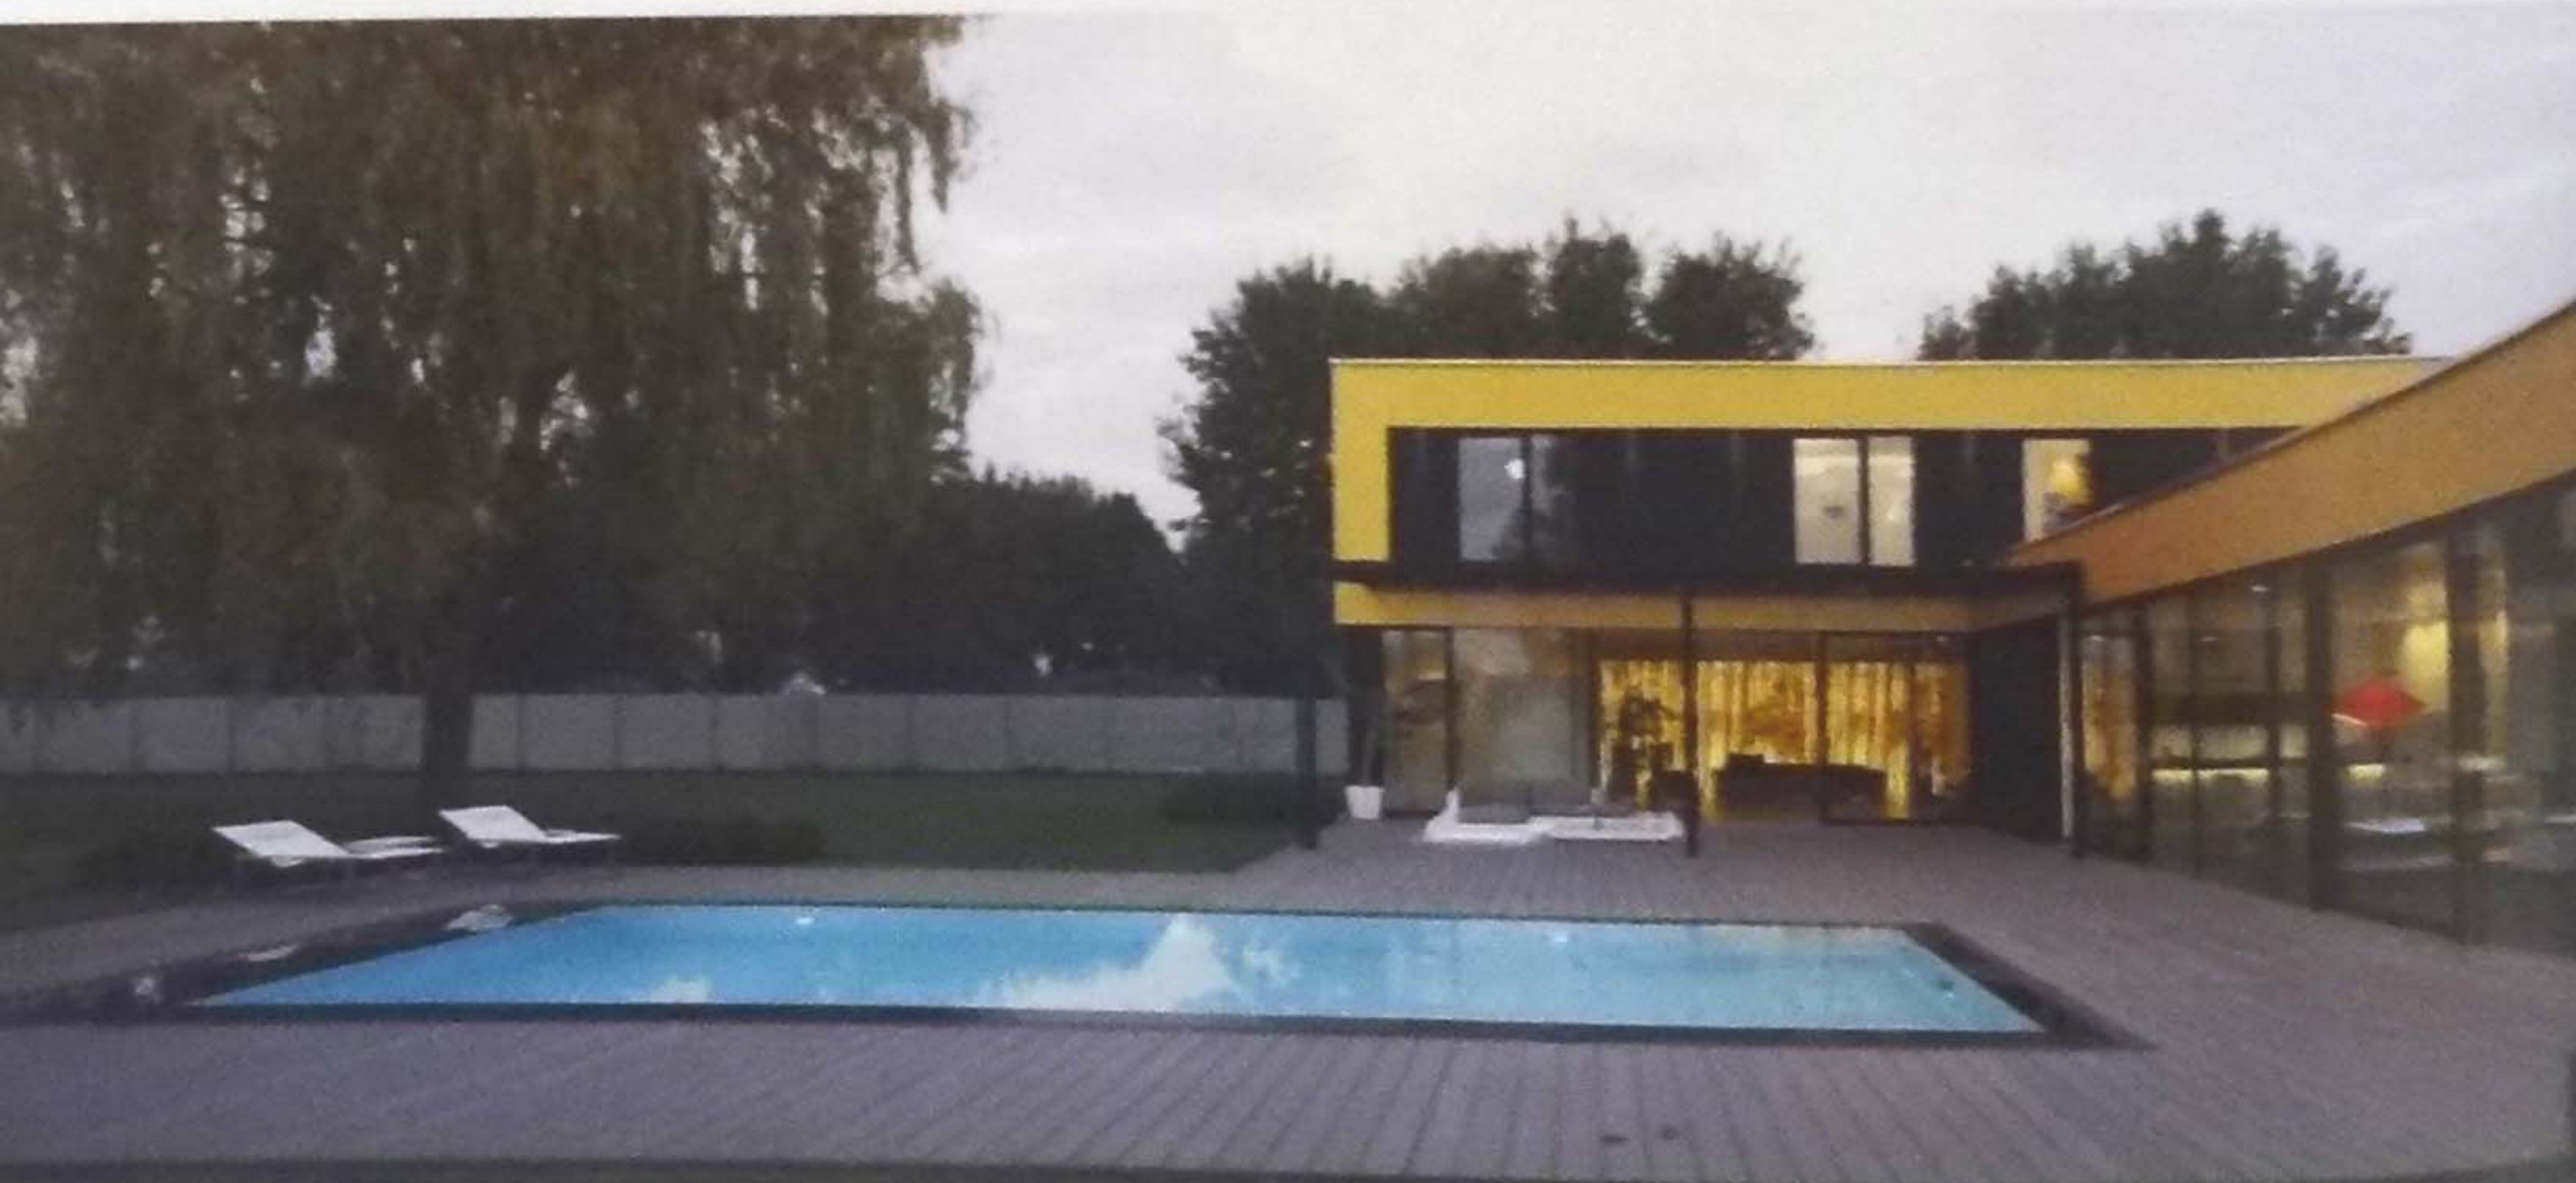
From left to right, from above to below:
Terrace, View from pool
Right: Interior, Façade detail.
